BAUMGUTACHTEN

Gutachterliche Stellungnahme zu Belagsaufwerfungen durch Platanenwurzeln an der Gocher Straße in Kalkar

März 2015

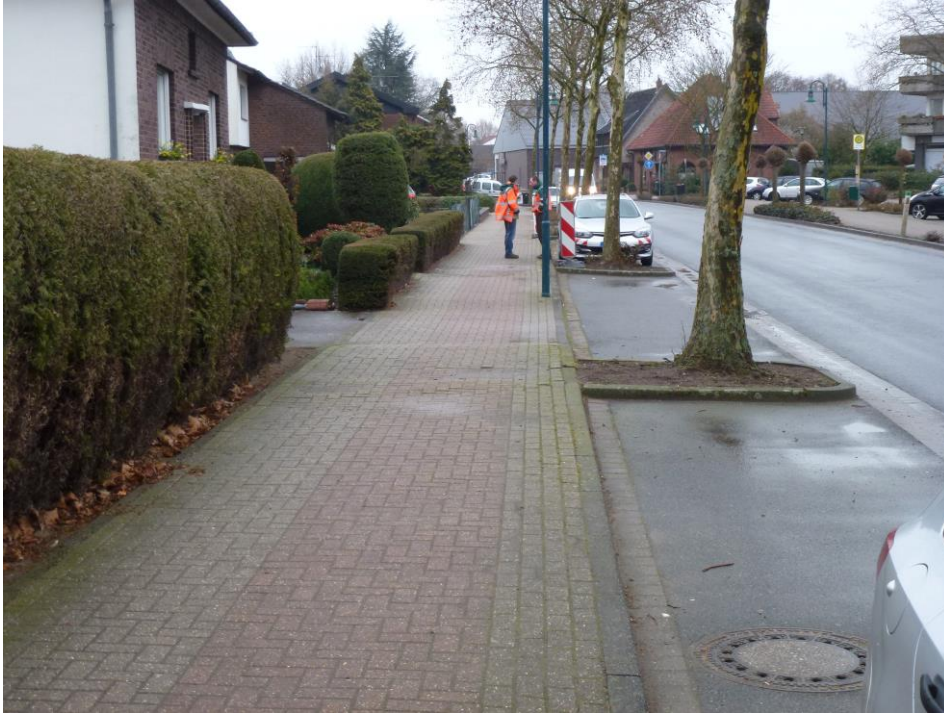
An der Gocher Straße – grob im Bereich zwischen den Einmündungen Kiefernweg und Kirchstraße – sind beidseitig Platanen in Pflanzbeete gepflanzt worden (s. Abb. 1). Die Bäume haben nach mittlerweile ca. 15 -20 Standjahren Stammdurchmesser zwischen 15 und 27 cm erreicht. Die Vitalität und Wüchsigkeit der Bäume ist leicht eingeschränkt.

Abb. 1: Blick auf die Platanenstandorte an der Gocher Straße

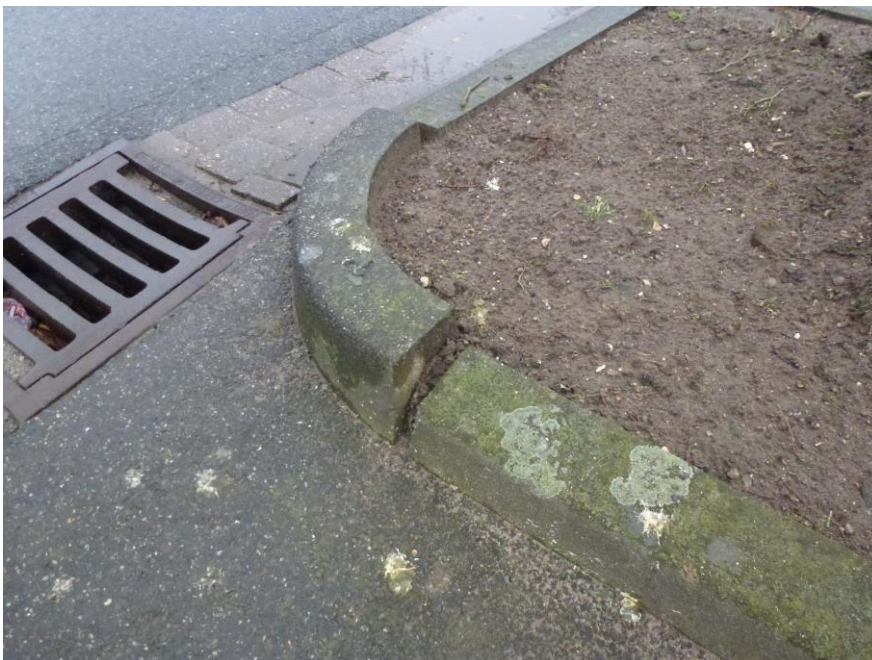
Nahezu an jedem Pflanzbeet konnten Belagsaufwerfungen im Bereich der Pflasterung des Rad-/Gehweges gefunden werden (s. Abb. 2). Der Verlauf der Wurzeln konnte eindeutig festgestellt werden. Bereits im Pflanzbeet verlaufen die Wurzeln sehr oberflächennah. In Richtung zur Fahrbahn und zu den Parkstreifen sind durch Einwurzelung Bordsteine auseinander gedrückt worden (s. Abb. 3) und zum Rad-/Gehweg sind die Pflastersteine unterwachsen und durch das Wurzelwachstum angehoben worden (s. Abb. 4 und 5).

Abb. 2: Bordsteine zur Fahrbahn werden weggedrückt, Kleinpflaster in der Rinne leicht angehoben

Die Platane – als eine der am intensivsten wurzelnden Baumarten – ist für die vorliegenden Standorte/Pflanzbeete ungeeignet. Da es absehbar zu zunehmenden Schäden an Belägen und anderen Ausstattungen (z.B. den Einläufen) der Straße kommen wird und in der Zukunft auch mit Schäden im Bereich der angrenzenden Grundstücke zu rechnen ist, empfehle ich die Fällung und den Ersatz der Platanen.

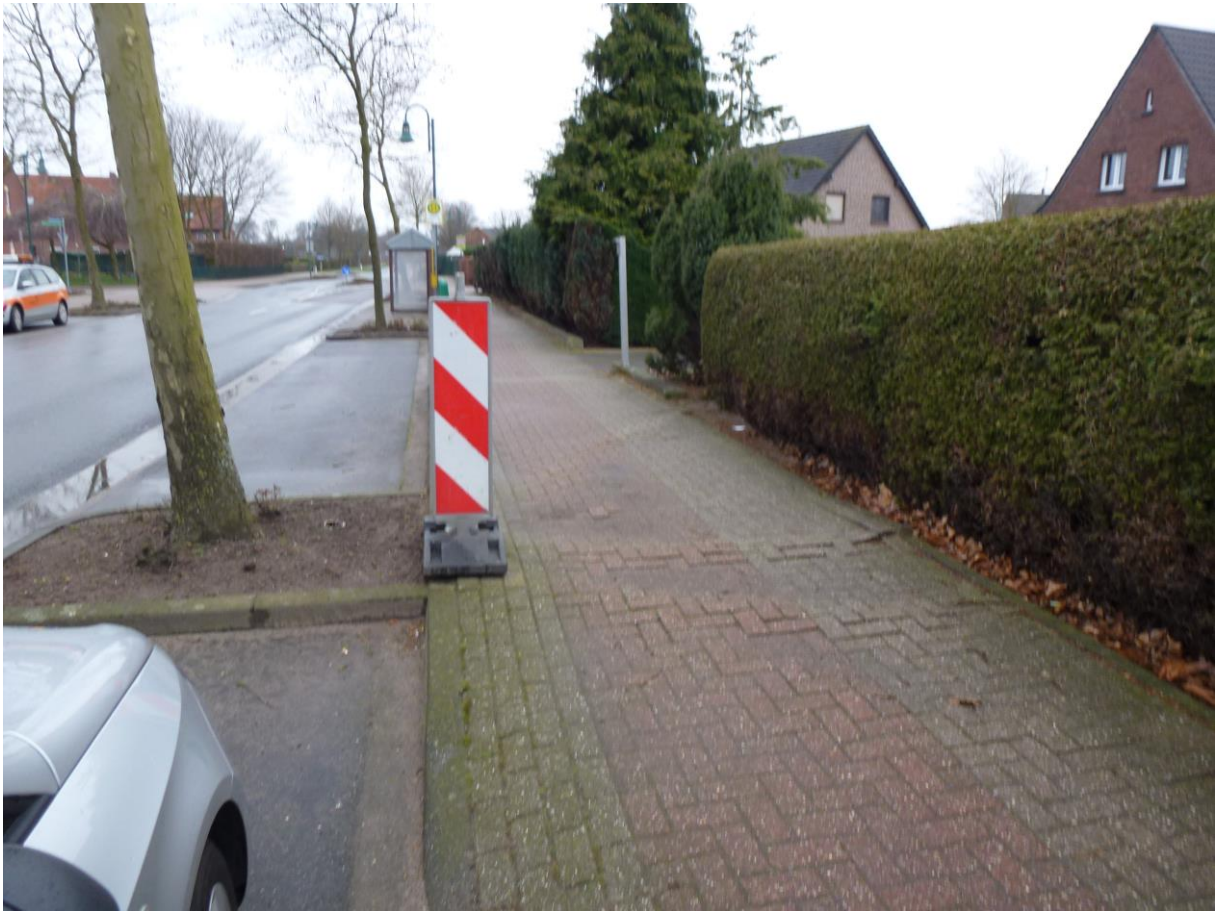
Abb. 3: Deutlich sichtbarer Wurzelverlauf unter der Pflasterung im Bereich des Rad-/Gehweges

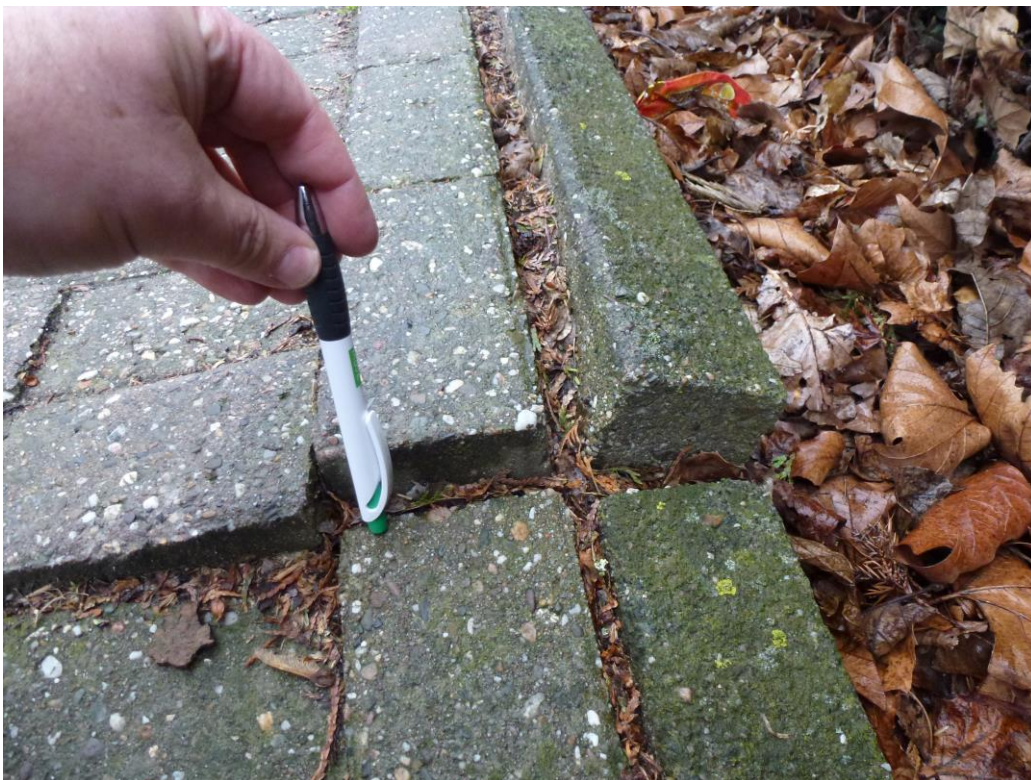
Abb. 4: Erhebliche Verwerfungen an Pflasterung und Kantsteineinfassung

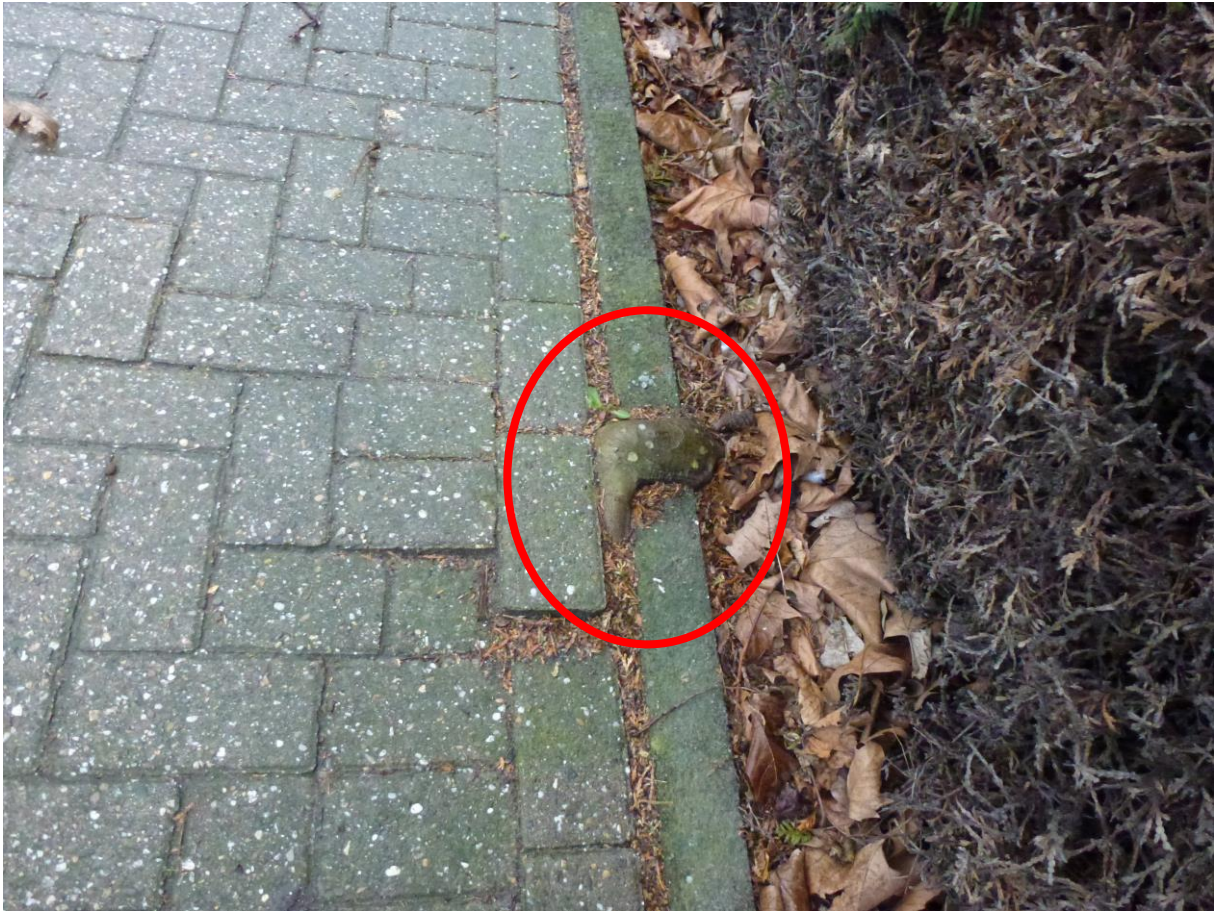
Teilweise wurden Wurzeln vorgefunden, die die Kantsteineinfassung des Rad-/Gehweges zu den angrenzenden Privatgrundstücken überwachsen haben und eindeutig bereits in die Nachbargrundstücke eingewachsen sind (s. Abb. 5).

Abb. 5: Platanenwurzel überwächst die Kantsteineinfassung zum privaten Nachbargrundstück
